### OTORAPOR

#### OTO EKSPERTİZ RAPORUDUR

### ARAÇ BİLGİLERİ

PLAKA	33PJ322		
ŞAŞI NO	WWZZZ3CZGE134419		
MOTOR NO	DCX326340		
MARKA	Volkswagen		
MODEL (CİNSİ)	Passat		
ÜRETİM YILI (TARİHİ)	2015		
İlk Tescil Tarihi	30.12.2015	Tescil Tarihi	30.12.2015
ARAÇ YAKIT CİNSİ	Dizel		
VİTES TİPİ	-

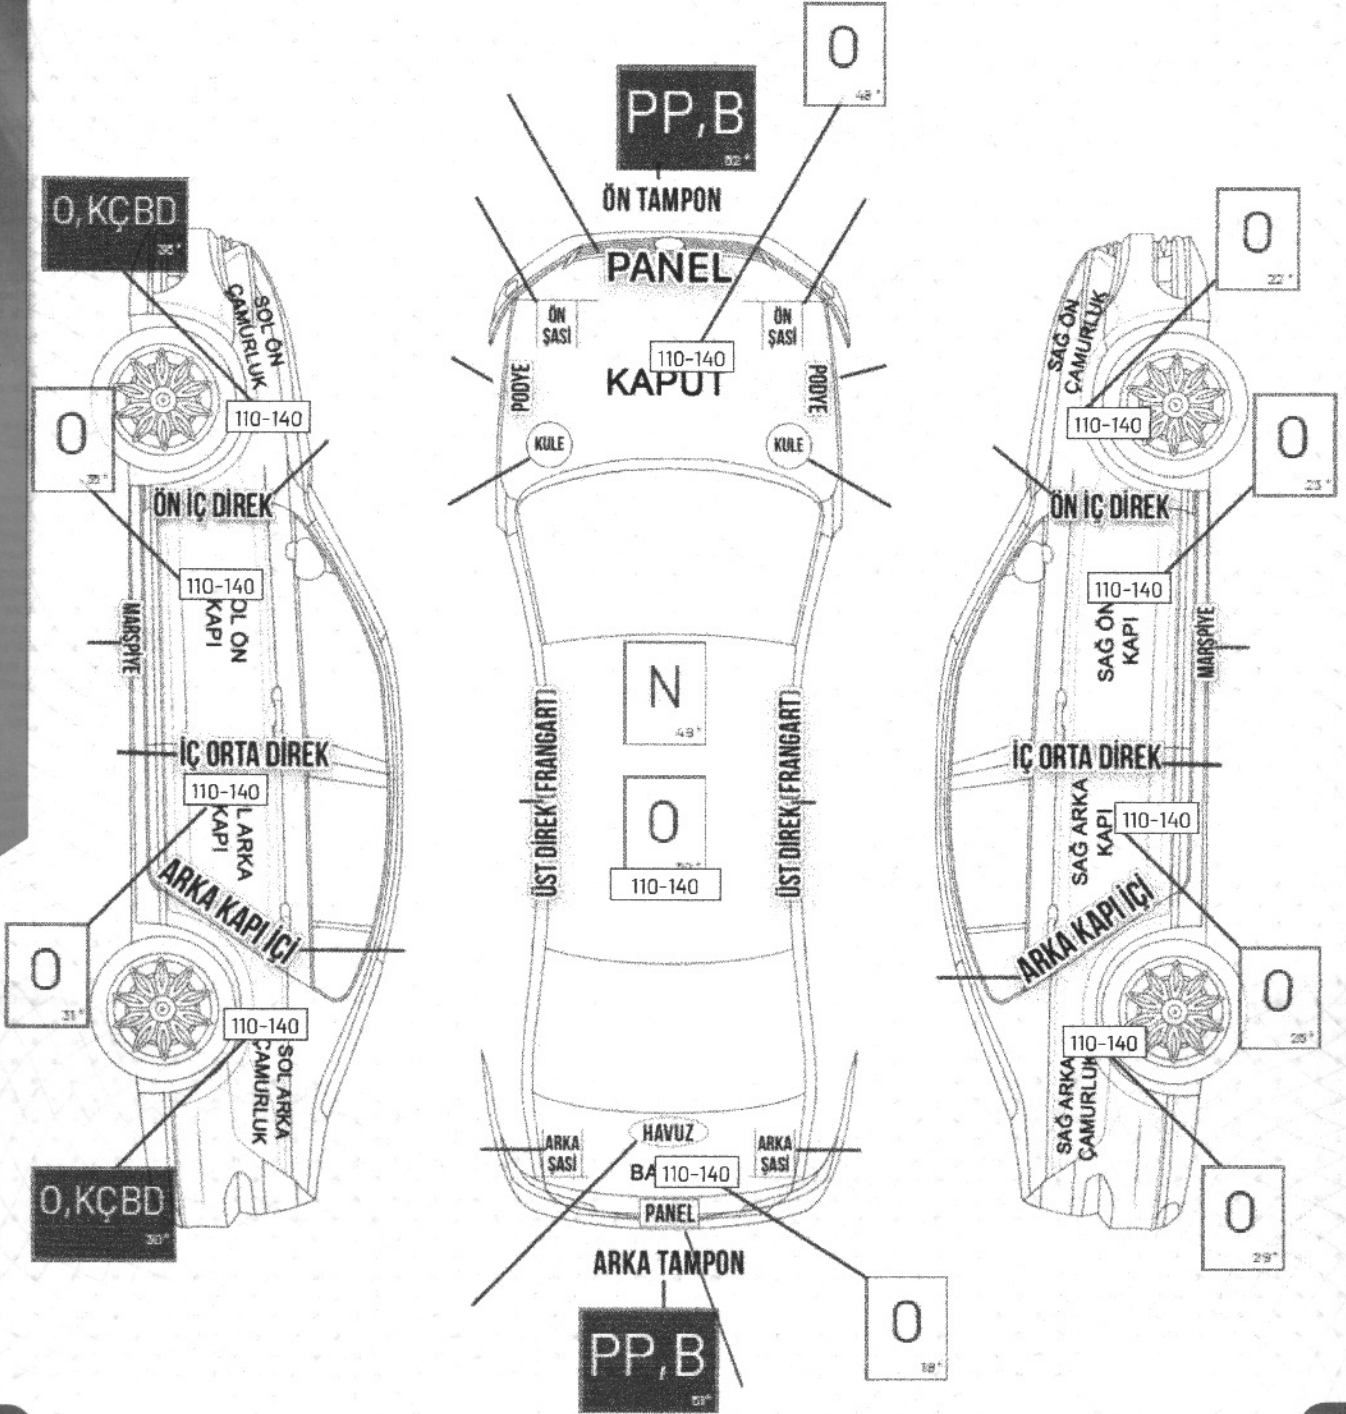
0: Orijinal KÇBD: Kuru Çekiç-Boya Bozmadan Doğrultma PP: Plastik Parça B: Boyalı N: Normal

Not: \* Bu sayfada sadece hatalı/işlemli noktalar gösterilmiştir. Diğer parça durumları ve mikron değerleri bir sonraki sayfada detaylı olarak verilmektedir.

Not: \* Kutulardaki numaralar "KAPORTA - BOYA EKSPERTİZ VE CHECK-UP RAPORU" rapor nokta listesindeki rakamları ifade eder.

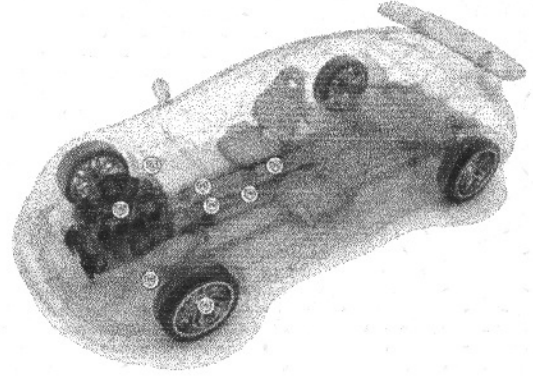
## OBD/BEYİN TEST

△ 1 Hava Yastığı Elektroniği  
Yok

△ 2 Motor Işığı  
Yanmıyor

△ 3 ABS /ESP/ESR Elektroniği  
Arıza Kaydı Yok

△ 4 Klima Elektroniği  
Arıza Kaydı Yok

△ 5 Motor Beyin Elektroniğinde  
Arıza Kaydı Var mı?  
Yok

◇ 6 Elektrikli Direksiyon  
Yok

○ 7 Lastik Basınç Elektroniği  
Arıza Kaydı Yok

○ 8 Gövde Elektronik Arızası  
Mevcut mu?  
Hayır

○ 9 Şanzıman Elektroniği  
Arıza Kaydı Yok

○ 10 OBD Test Çıktısı Görseli  
OBD Test Çıktısı  
Görseli
